POZIOM 01

Zakres zmian w stosunku do ekspertyzy pierwotnej

OBIEKT:	Budynek **B** Instytutu Centrum Zdrowia Matki Polki ul. Rzgowska 281/289, 93-338 Łódź
Temat:	Ekspertyza zamienna do dokumentu pn. "Ekspertyza techniczna z zakresu stanu ochrony przeciwpożarowej dla budynku B" instytutu Centrum Zdrowia Matki Polki w Łodzi" z grudnia 2015r.
Rysunek:	**Rzut piwnicy - poziom 01** — SKALA: ——— / RYS. NR: 2b
Opracował:	mgr inż. Paweł Ciszewski rzeczoznawca ds. zabezpieczeń przeciwpożarowych nr upr. 207/88 — DATA: 07.2020r. — PODPIS:
Sprawdził:	mgr inż. Roman Ciężwa rzeczoznawca budowlany nr upr. 151/88/P — DATA: 07.2020r. — PODPIS:

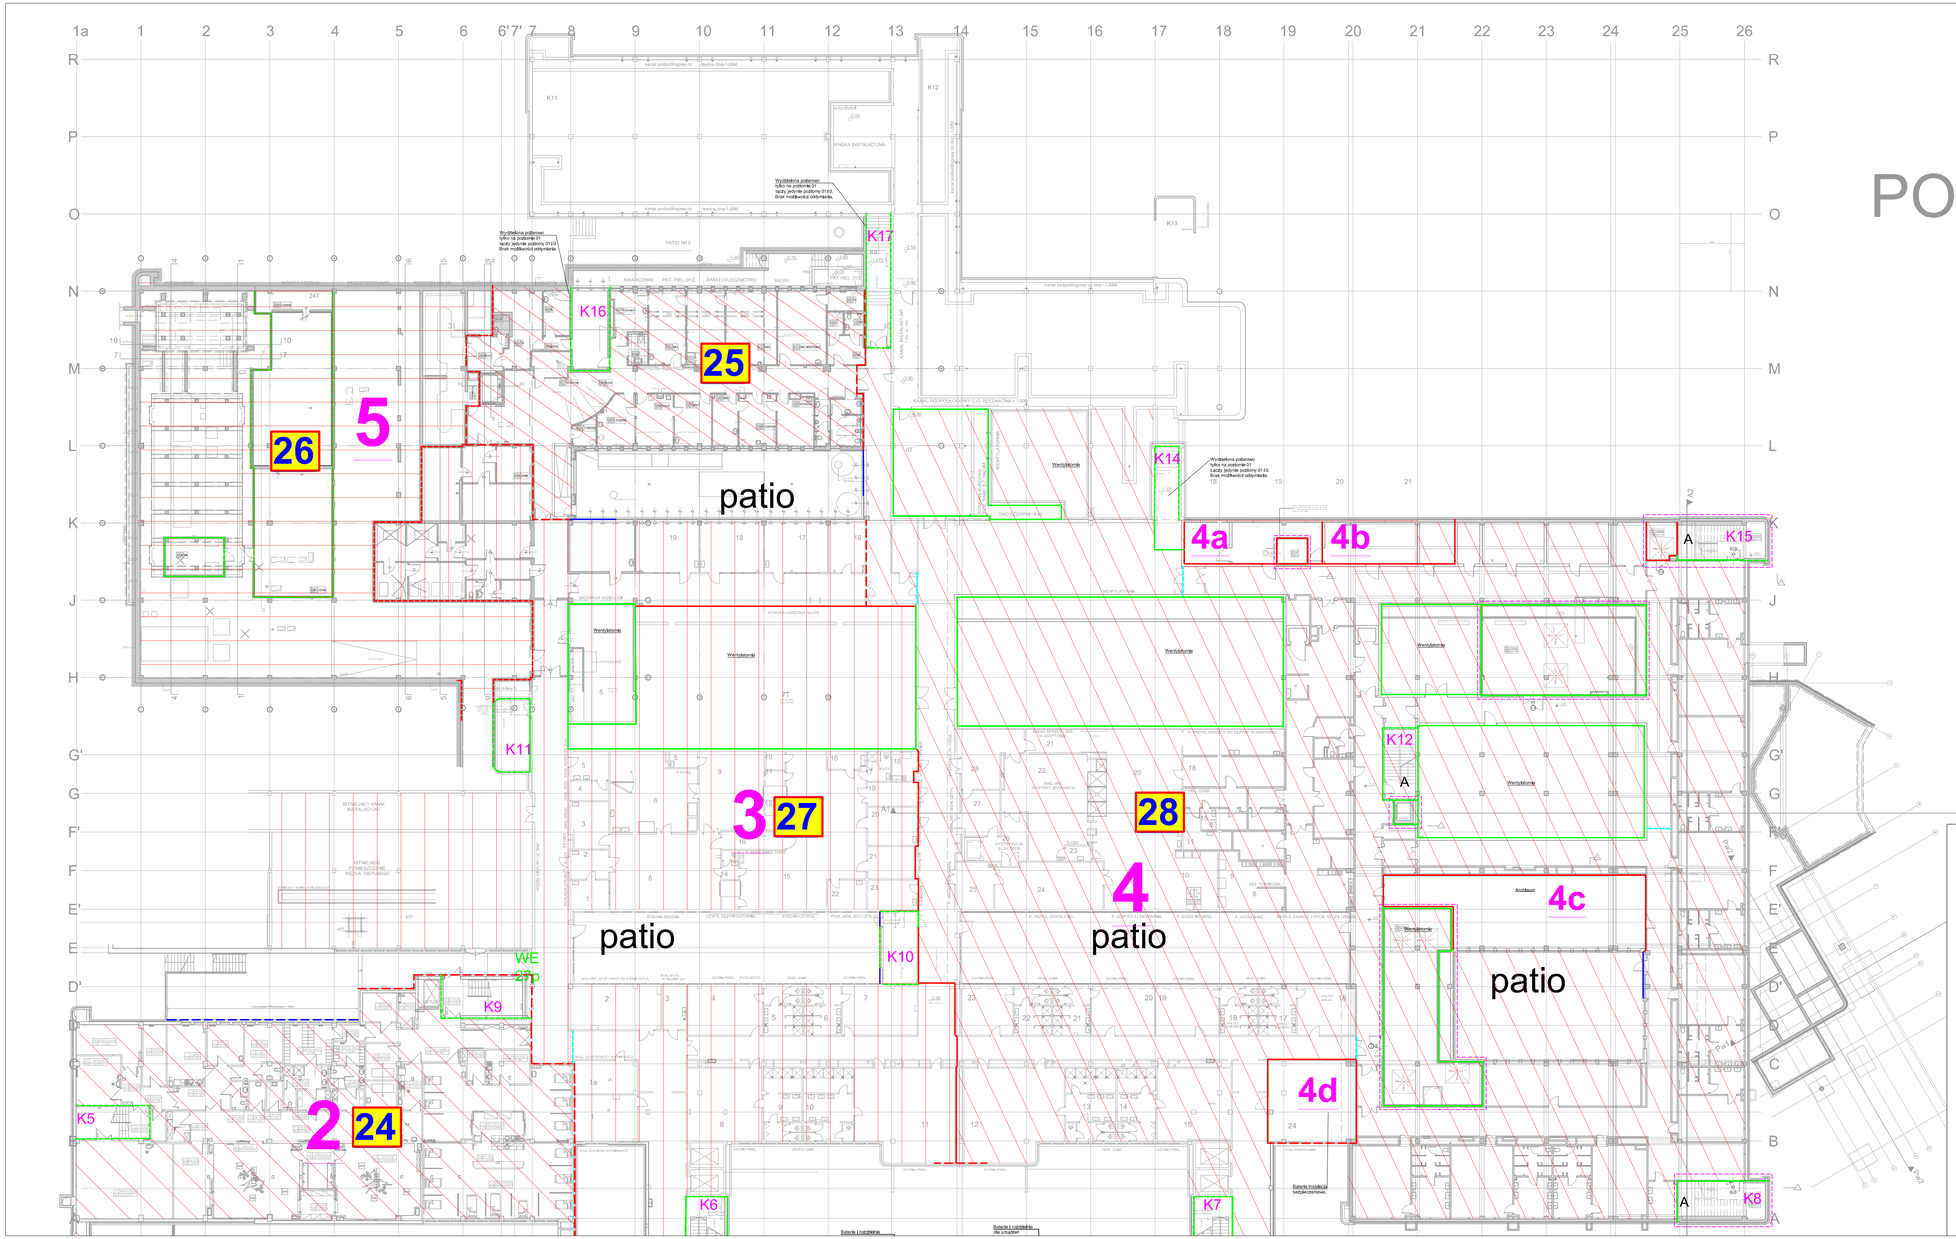
W całym budynku:
1. Usunąć palne okładziny ścian, np. drewniane boazerie lub pomalować farbami ogniochronnymi.
2. Wykonane z materiałów palnych drzwi szachtów instalacyjnych, zastąpić drzwiami metalowymi i EI 30 według części opisowej.

3. W elewacjach liczne drewniane elementy dekoracyjne - usunąć..
4. Stolarkę okienną montować w sposób zabezpieczający przed oddziaływaniem ognia na stalowe kotwy mocujące ściany osłonowe. Używać, np. plany montażowej ogniodopornej.

5. Znajdujące się w korytarzach (poza holami i miejscami opisanymi w ekspertyzie) lokale handlowe/usługowe oddzielić od korytarzy ściankami EI 30. Nie dotyczy pomieszczeń recepcji.

6. Punkty pielęgniarskie oraz istniejące sale chorych z przeszkleniami zwolnić z obowiązku wydzielania drzwiami EI 30
7. Ostateczny przebieg podziału na strefy pożarowe może w szczegółach różnić się od pokazanego w ekspertyzie, jeśli będą za tym przemawiać ważne względy techniczne.
