Instrukcja Bezpieczeństwa Pożarowego, wydanie 2	
Instytut Centrum Zdrowia Matki Polki ul. Rzgowska 281/289, Łódź	Obowiązuje od: Grudzień 2021 r.
Załącznik nr 4

Przeciwpowozarowe zaopatrzzenie w wodę oraz drogi pożarowe

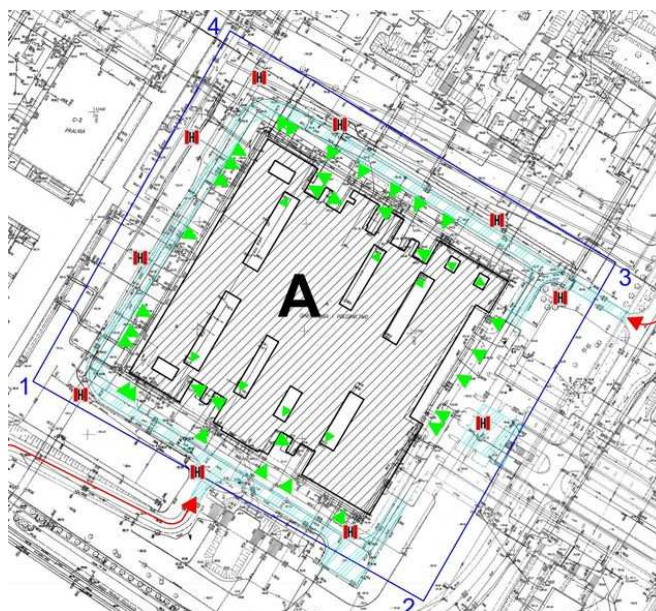
Rys. nr 1: Uproszczony schemat dróg pożarowych wokół budynku A

Do Budynku A zapewniony jest dojazd drogami pożarowymi. Droga pożarowa o szerokości ok. 6m prowadzi wokół budynku w odległości ok 12 m.

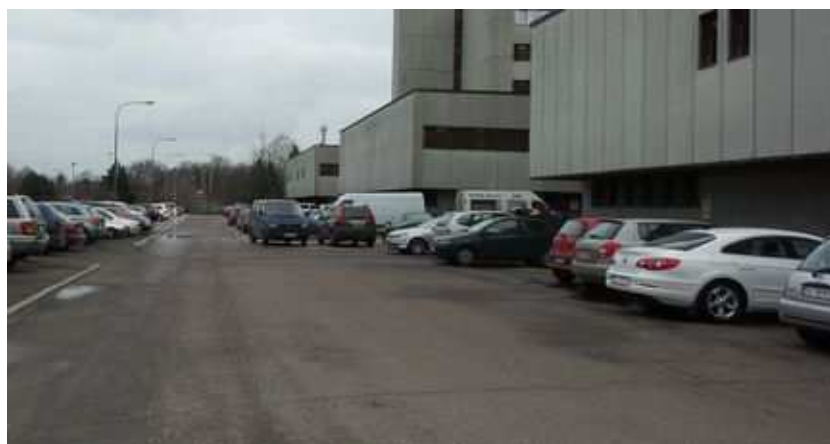
Zdjęcie nr 1: Droga pożarowa od strony północnej budynku A

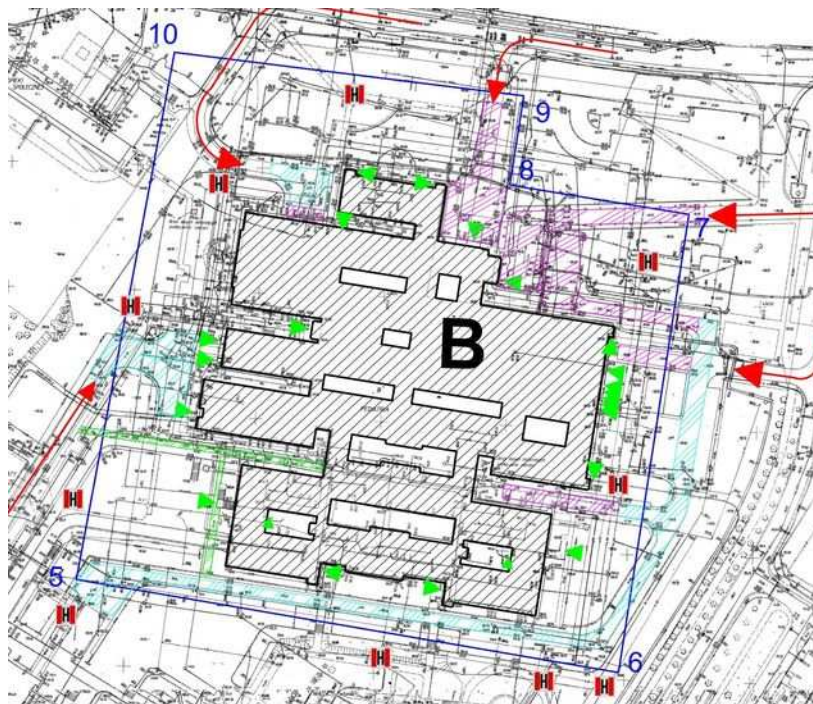
Rys. nr 2: Uproszczony schemat dróg pożarowych wokół budynku B

Do Budynku B droga pożarowa zapewniona jest tylko od strony południowej. Od strony północnej i zachodniej budynku B istnieją place manewrowe dla PSP. Z pozostałych stron budynku jest zapewniona droga dojazdowa stanowiąca alternatywny dostęp dla Państwowej Straży Pożarnej drogami nie spełniającymi wymagań stawianych drogom pożarowym.

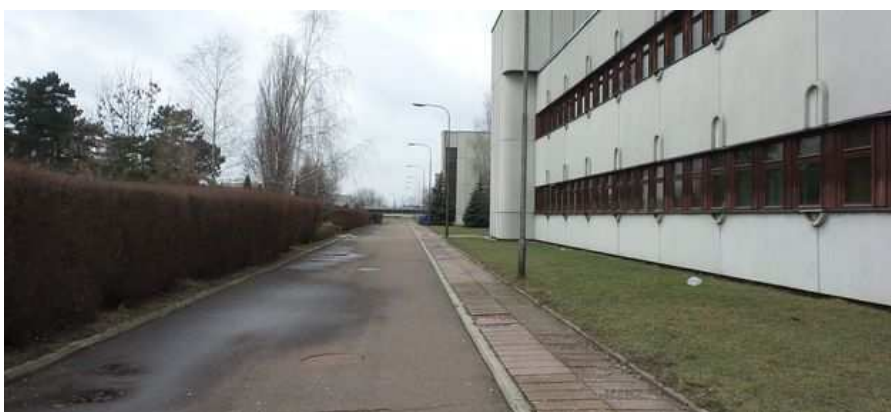
Zdjęcie nr 2: Droga pożarowa od strony południowej budynku B
